Kapitel 2

ARBETSMILJÖ OCH YTTRE MILJÖ

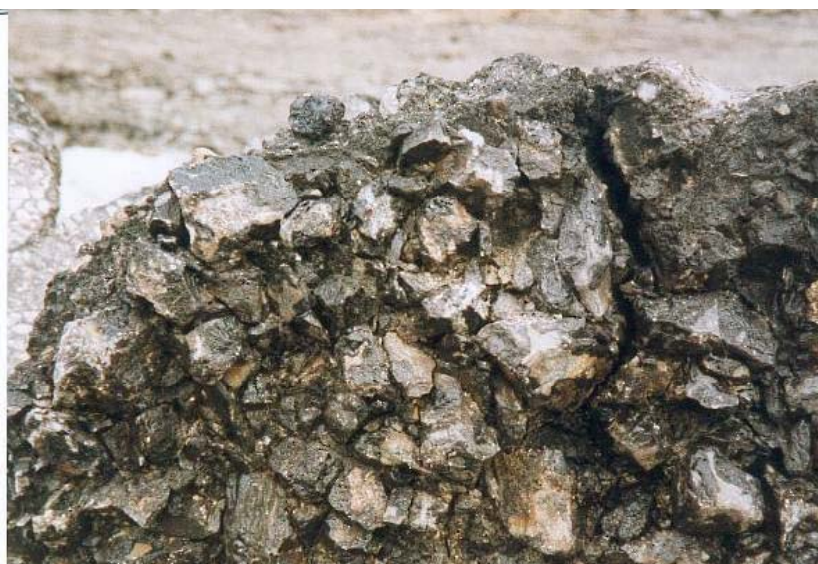
Bild 2-1 Gammal indränkt makadam innehållande stenkolstjära i upplag.

I praktiken är det bara i *indränkt makadam* och i andra s k tankbeläggningar lagda före 1974 som stenkolstjära *kan* förekomma i någon omfattning av betydelse. Den kan märkas på lukten redan vid borttagningen av asfaltlagren. Vid *uppgrävning* av konstruktioner med innehåll av stenkolstjära bör schaktningen ske skiktvis så att mängden tjärkontaminerad beläggning
